平成27年5月

「空気抜き孔付き機器接続ガス栓」のご使用に関するお願い

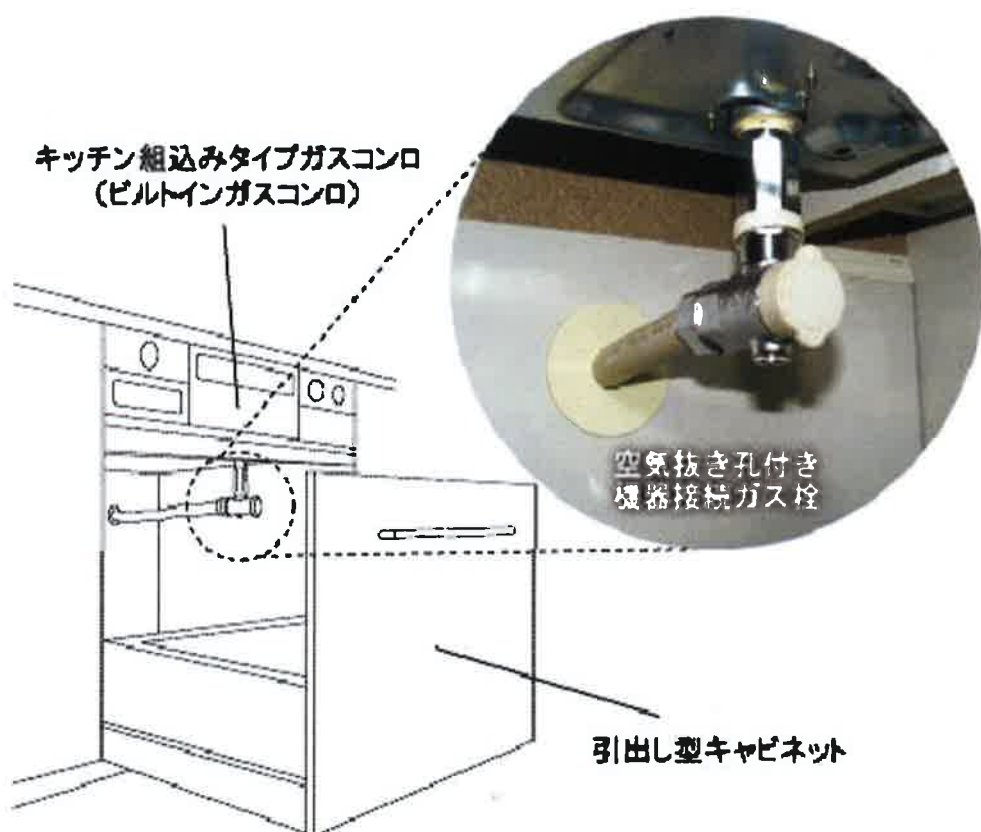
当該品は、ガスコンロ下部の引出し型キャビネット内部でキッチン組み込みタイプのガスコンロに直接接続されている空気抜き孔付きのガス栓です。

ガス栓の開閉つまみが正しい位置になっていること、ならびにガス栓の空気抜き孔のビス(ネジ式)がはずれていないことをご確認いただきますようお願い申し上げます。

また収納物がガス栓に接触しない様ご注意ください。また収納物が引っかかっている場合は決して無理にキャビネットを引き出さないでください。

ガスの臭気を感じた場合には、ガス栓を閉め窓開けによる換気をするとともに、当社までご連絡ください

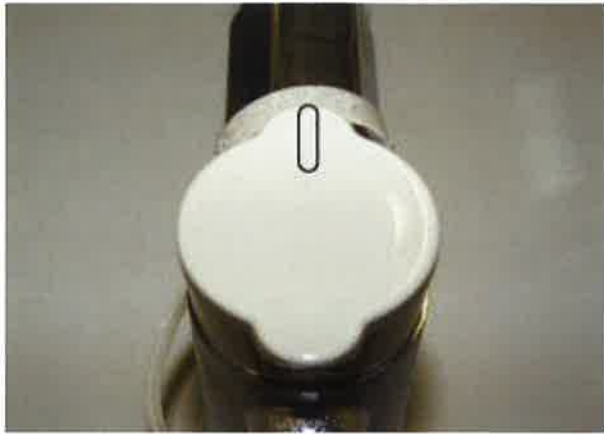
正しい状態(開)

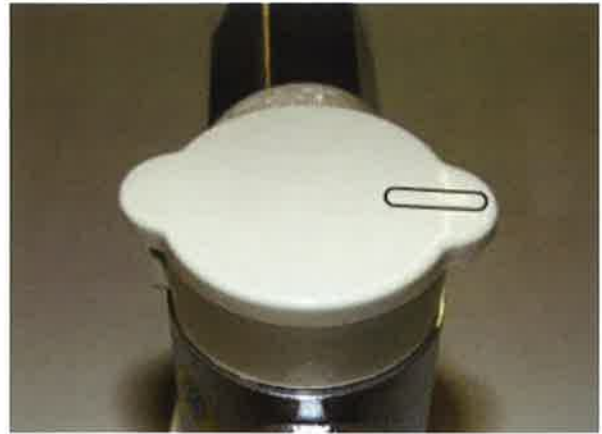
正しい状態(閉)

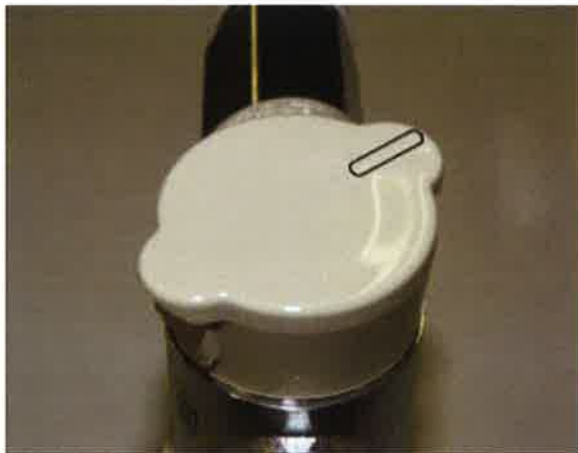
このような半開状態の場合は、
開閉つまみを(開)または(閉)の
位置に動かしてください。

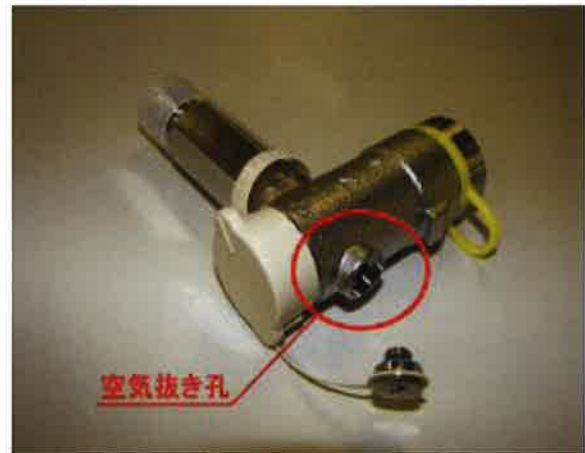
万が一、空気抜き孔のネジがはずれている場合は、
すみやかに開閉つまみを(閉)の位置に動かし、
メーターガス栓を閉止し弊社までご連絡ください。
